INFORME DE VIABILIDAD ACCIDENTE

Informe de viabilidad del accidente ocurrido entre una motocicleta HONDA XL 1000V, matrícula -----y un autobús marca Scania modelo K 124 EB4, matrícula, en la carretera nacional N-332 (Cartagena-Valencia) con fecha el 29 de diciembre de 2017 a las 19:50.

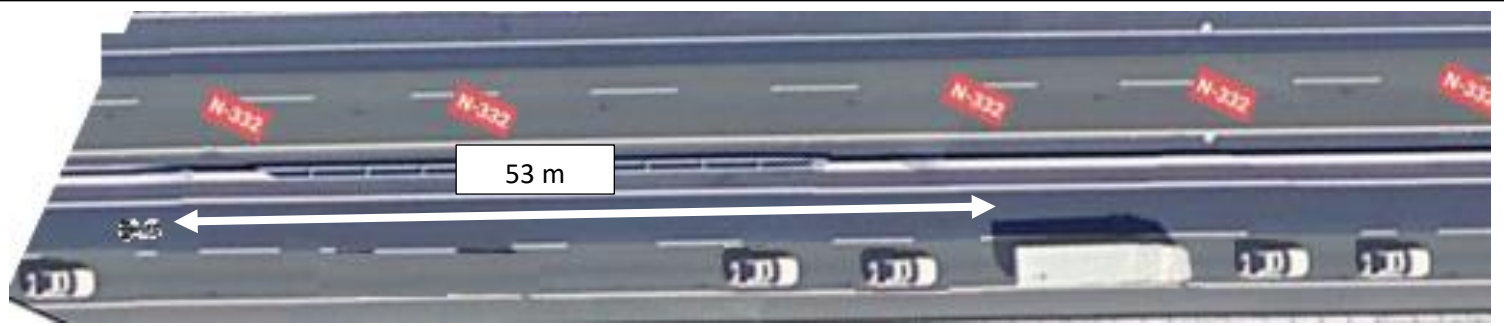
LA MOTOCICLETA CIRCULA A 131 Km/h= 36,38 m/s , el autobús emplea 5.5 segundos en realizar la maniobra , justo antes de iniciar la maniobra la moto se encuentra a 53 metros del autobús, éste debió percibir que la moto circulaba detrás de él.

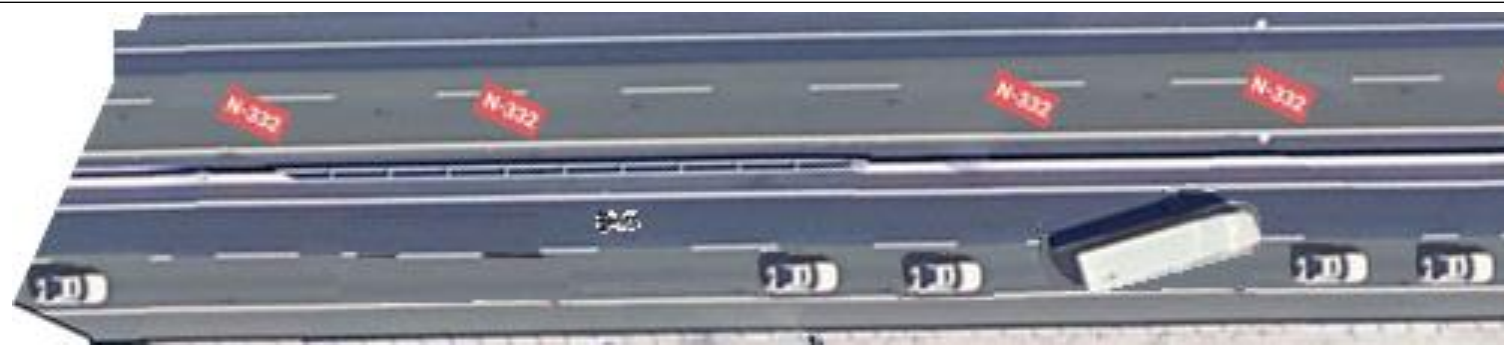
ARRIBA: INTERVALO DE PERCEPCIÓN .El autobús se hace visible para el motorista . Existe un tiempo, entre que el autobús inicia la maniobra y es percibido por el motorista , en este intervalo que puede oscilar entre 0.25 segundos y 0.50 segundos, el motorista recorre entre 9-18 metros acercándose hacia el autobús, antes que pueda reaccionar.

El autobús debe salir del hueco de los 4 turismos de forma oblicua con gran ángulo de inclinación.

IMAGEN INFERIOR: EL MOTORISTA REACCIONA SE APROXIMA A LA MEDIANA Y PROBABLEMENTE ACELERA, EL AUTOBÚS ESTÁ REALIZANDO TODAVÍA LA MANIOBRA DE ADELANTAMIENTO, NO HA SOBREPASADO A LOS VEHÍCULOS , LA MOTO TRANSITA JUNTO A LA MEDIANA .

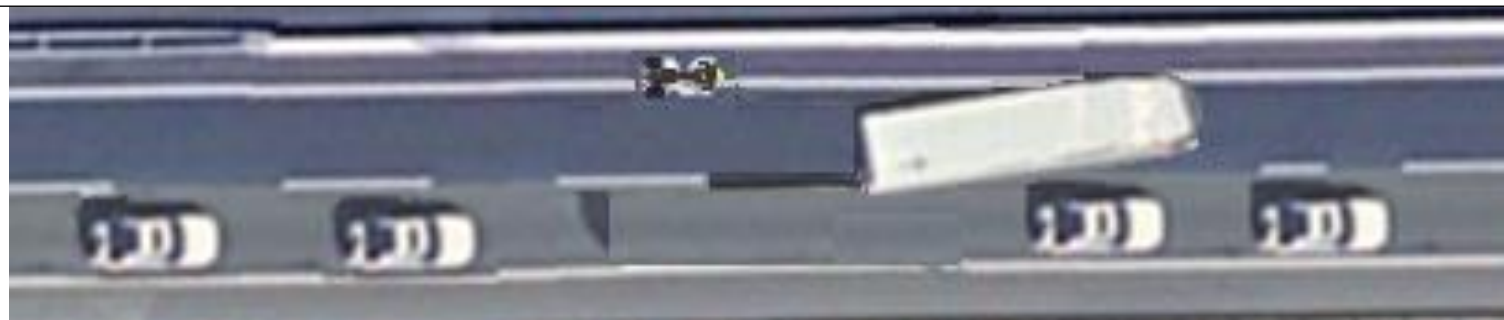
IMAGEN INFERIOR : LA MOTO IMPACTA CON LA MALETA , SU TRAYECTORIA ES LA QUE SE INDICA LA LÍNEA , DESDE LA MEDIANA HACIA EL INTERIOR DEL CARRIL IZQUIERDO , DERRAPA CAE HACIA LA DERECHA , EL MOTORISTA CAE Y ES ARROLLADO POR LA RUEDA DELANTERA IZQUIERDA DEL AUTOBÚS QUE SE ENCUENTRA EN EL ARCÉN IZQUIERDO . SI SE UNE LAS HUELLAS DE DERRAPE CON LA POSICIÓN FINAL DE LA MOTO HALLAMOS LA TRAYECTORIA DE LA MOTOCICLETA .

trayectoria dela motocicleta después del impacto: se demuestra claramente que sigue una trayectoria desde las huellas de derrape hacia su posición final , esa es la trayectoria ,es hacia donde lo impulsa la inercia .

trayectoria del autobús después del impacto: se cruza en la trayectoria de la moto y del motorista , el motorista al tener más rozamiento queda rezagado respecto a la moto y es arrollado por el autobús que se vuelve a cruzar en su trayectoria.

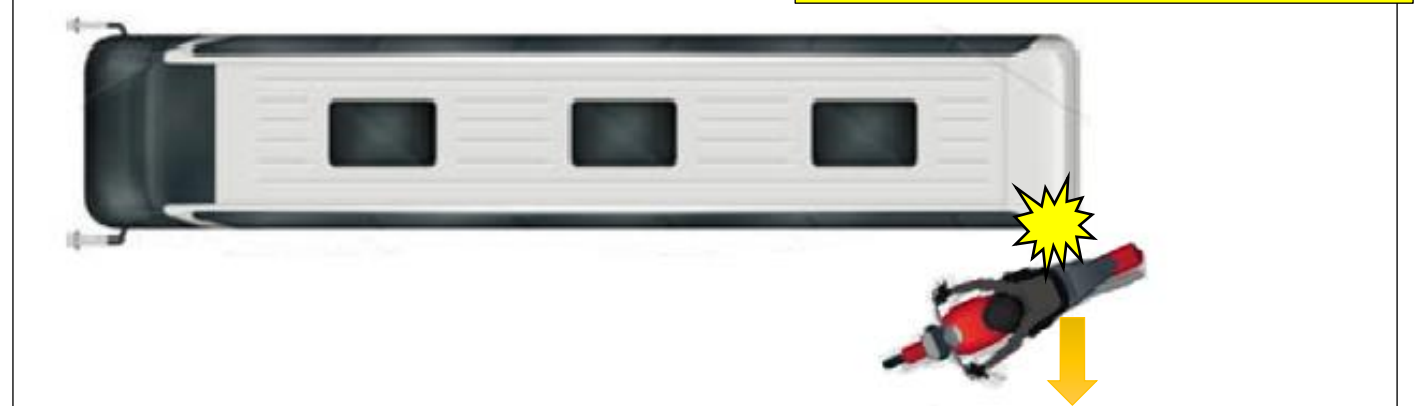
FOTOS COMPARAREMOS NUESTRO CASO CON ENSAYOS DE COLISIONES POR ALCANCE.

ENSAYOS DE COLISIÓN POR ALCANCE DAÑOS EN MOTOCICLETA COLISIÓN POR ALCANCE TRASERO CON TURISMO EN LA PARTE FRONTAL

SI HUBIERA SIDO ASÍ SE HABRÍA ESTRELALDO CONTRA LA MEDIANA , LA INERCIA LO HUBIERA EMPOTRADO EN LA VALLA DE HORMIGÓN.

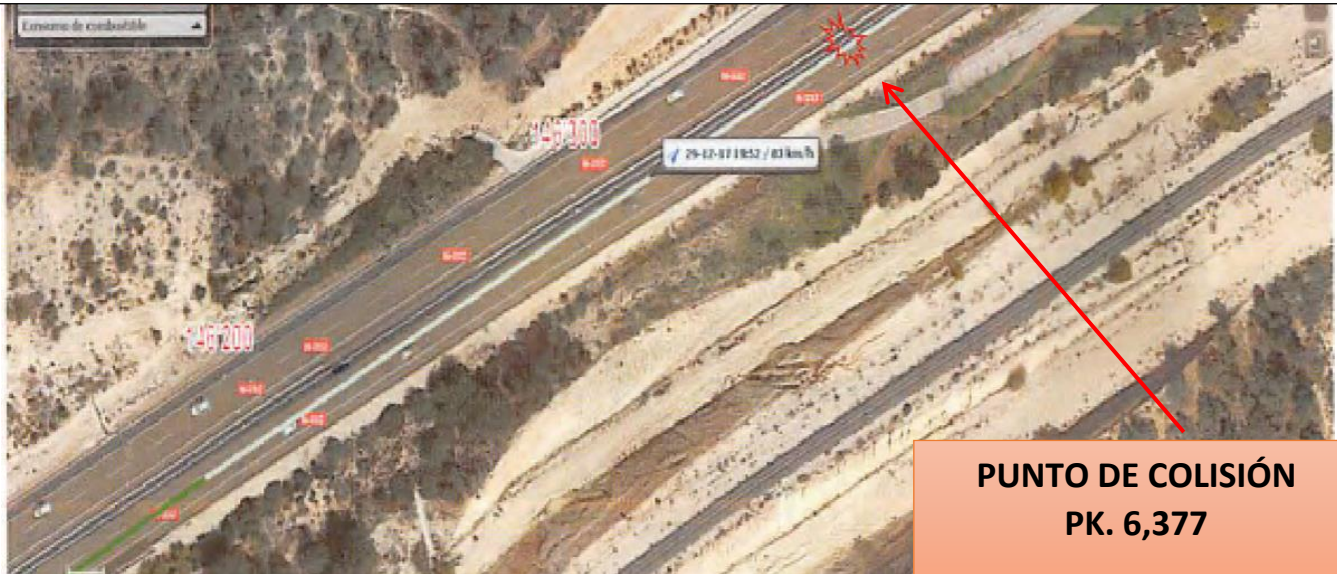
Fotograma número Tres: En el que se observa el cambio de carril por parte del autobús entre el kilómetro [redacted]. Se indica el lugar de impacto en el punto kilométrico [redacted] estando dicho autobús aún con la maniobra de desplazamiento lateral.

SEGÚN LA SECUENCIA DE FOTOGRAMAS DEL LOCALIZADOR DEL GPS, EL AUTOBÚS ESTÁ REALIZANDO LA MANIOBRA DE DESPLAZAMIENTO LATERAL EN EL MISMO PUNTO KILOMÉTRICO QUE EL PUNTO DE COLISIÓN.

EL GPS ES UN SISTEMA EXACTO DE POSICIONAMIENTO EN CUANTO A TIEMPOS Y ESPACIOS , ES DECIR, DETERMINA CON TOTAL EXACTITUD LA MILÉSIMA DE SEGUNDO CUÁNDO SE REALIZA CADA MANIOBRA , DETERMINA CON TOTAL EXACTITUD QUÉ ESPACIO SE HA RECORRIDO Y POR TANTO LA VELOCIDAD EXACTA, SE BASA EN RELOJES ATÓMICOS QUE PORTAN LOS SATÉLITES , OTRA COSA ES QUE ENCAJE CON LA CARTOGRAFÍA DE LA CARRETERA , DE ESTA MANERA TIENE UN ERROR DE METROS EN LA CARTOGRAFÍA PUES ESTE SOFTWARE NO DEPENDE DEL SATÉLITE SINO DEL TERMINAL QUE MONTA EL VEHÍCULO, POR LO QUE PUEDE ESTAR OBSOLETO O INEXACTO . POR EJEMPLO A VECES DISCURRES EN MEDIO DEL MAR CUANDO NO RECONOCE UN PUENTE PERO LO QUE SÍ ES EXACTO QUE ESTAS RECORRIENDO 127 METROS EN 5 SEGUNDOS .

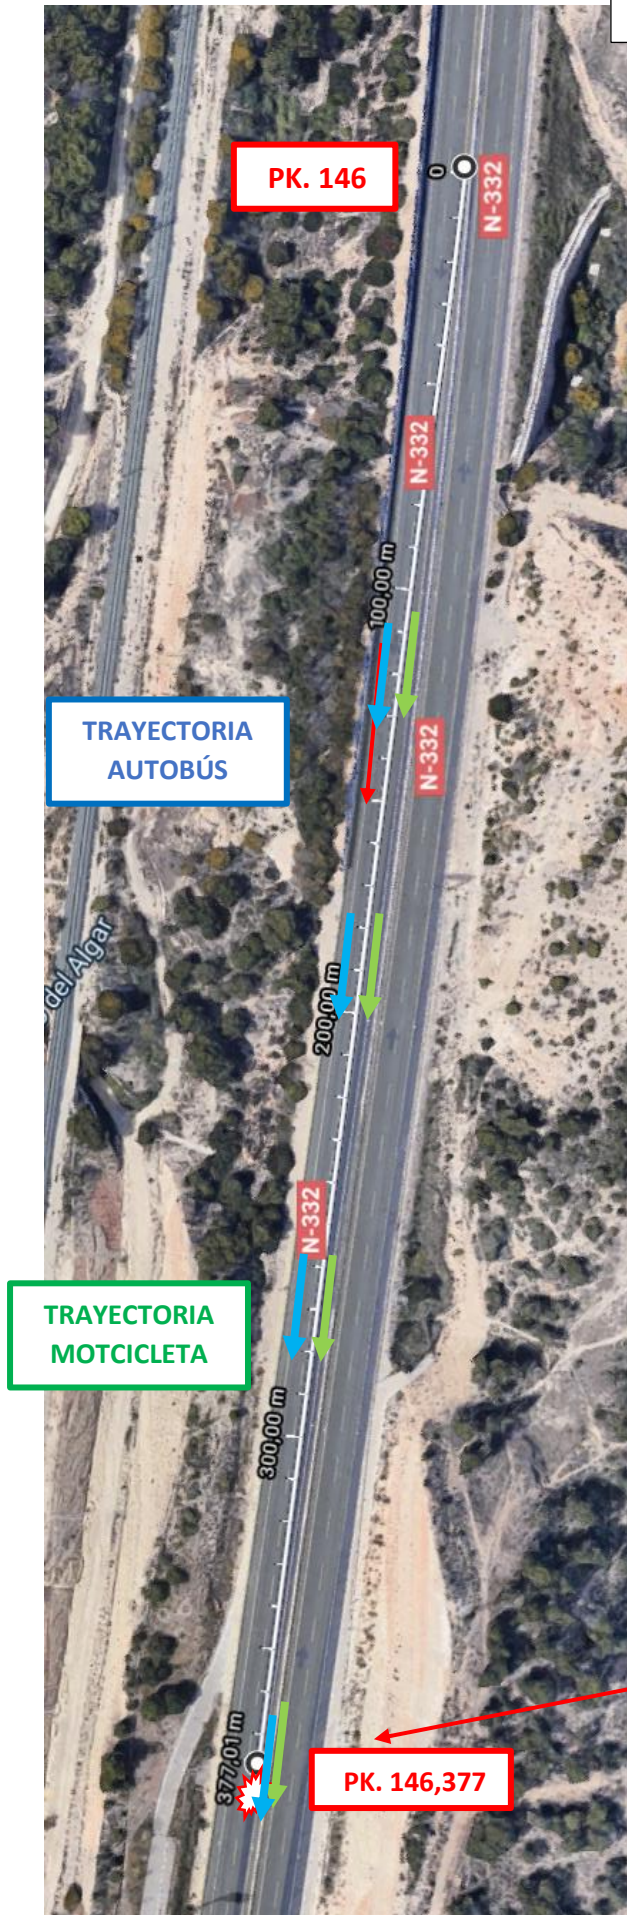
NUESTRA PROPUESTA PARA LA RECONSTRUCCIÓN

DEMOSTRAREMOS QUE LA MOTO CIRCULA POR EL CARRIL IZQUIERDO

DESPUÉS DEL IMPACTO SIGUE POR SU CARRIL LA INERCIA LO DESPLAZA HACIA ADELANTE SIN NINGUNA DESVIACIÓN A PESAR DE DEL IMPACTO DEL AUTOBÚS

DEMOSTRAREMOS QUE EL AUTOBÚS INVADE EL CARRIL POR EL QUE CIRCULA LA MOTOCICLETA DE MANERA SÚBITA

NO SE PERCATA DE LA PRESENCIA DE LA MOTOCICLETA NI ANTES NI DURANTE LA MANIOBRA DE ADELANTAMIENTO
